SYNDICAT DE L'ORGE

# Plan d'orientation pour la Charmoise

# Diagnostic

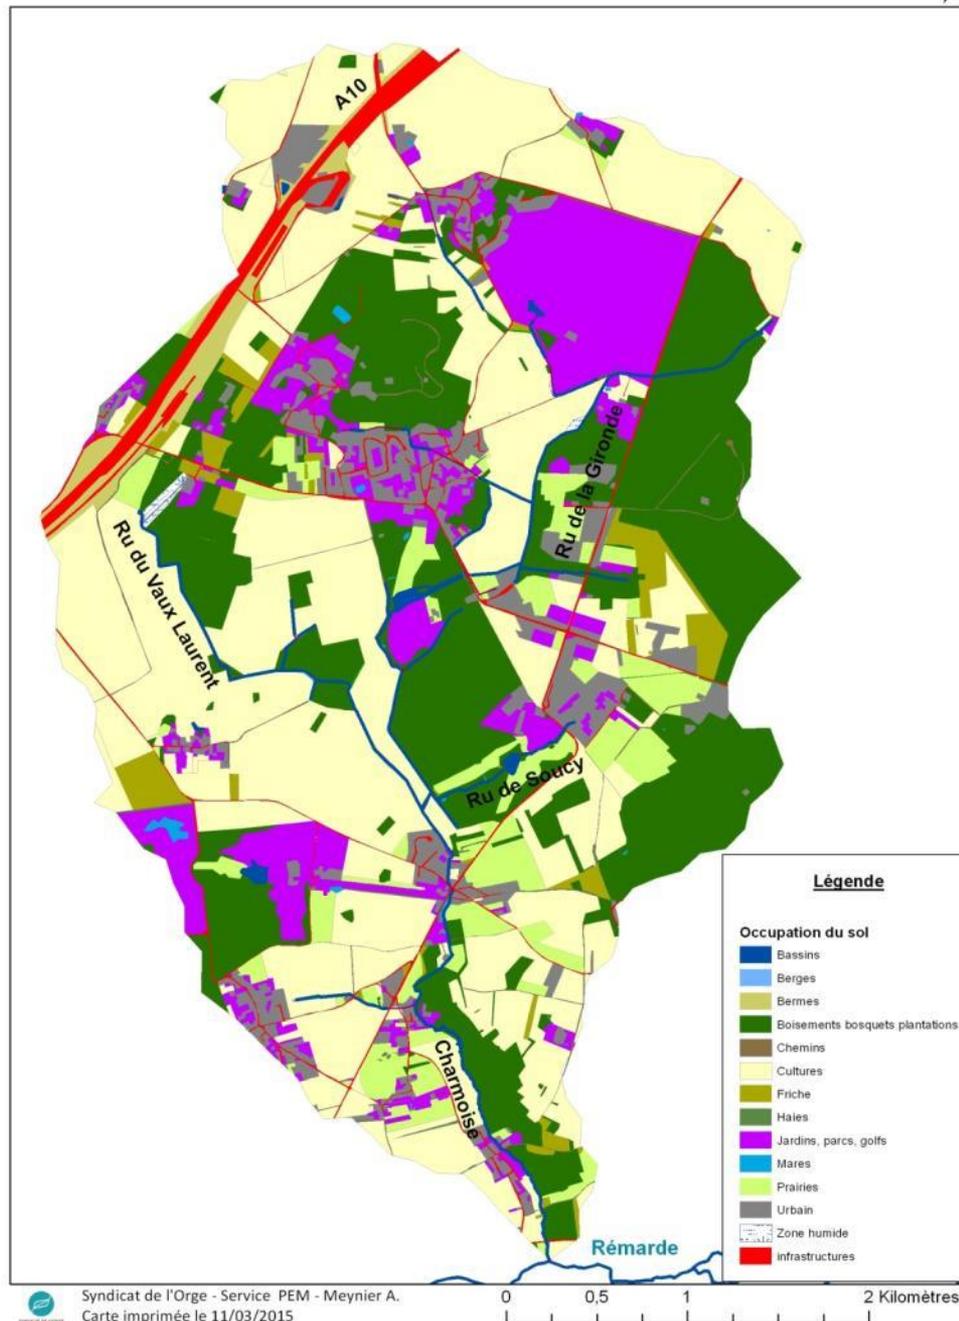
# L'occupation du sol sur le bassin versant de la Charmoise

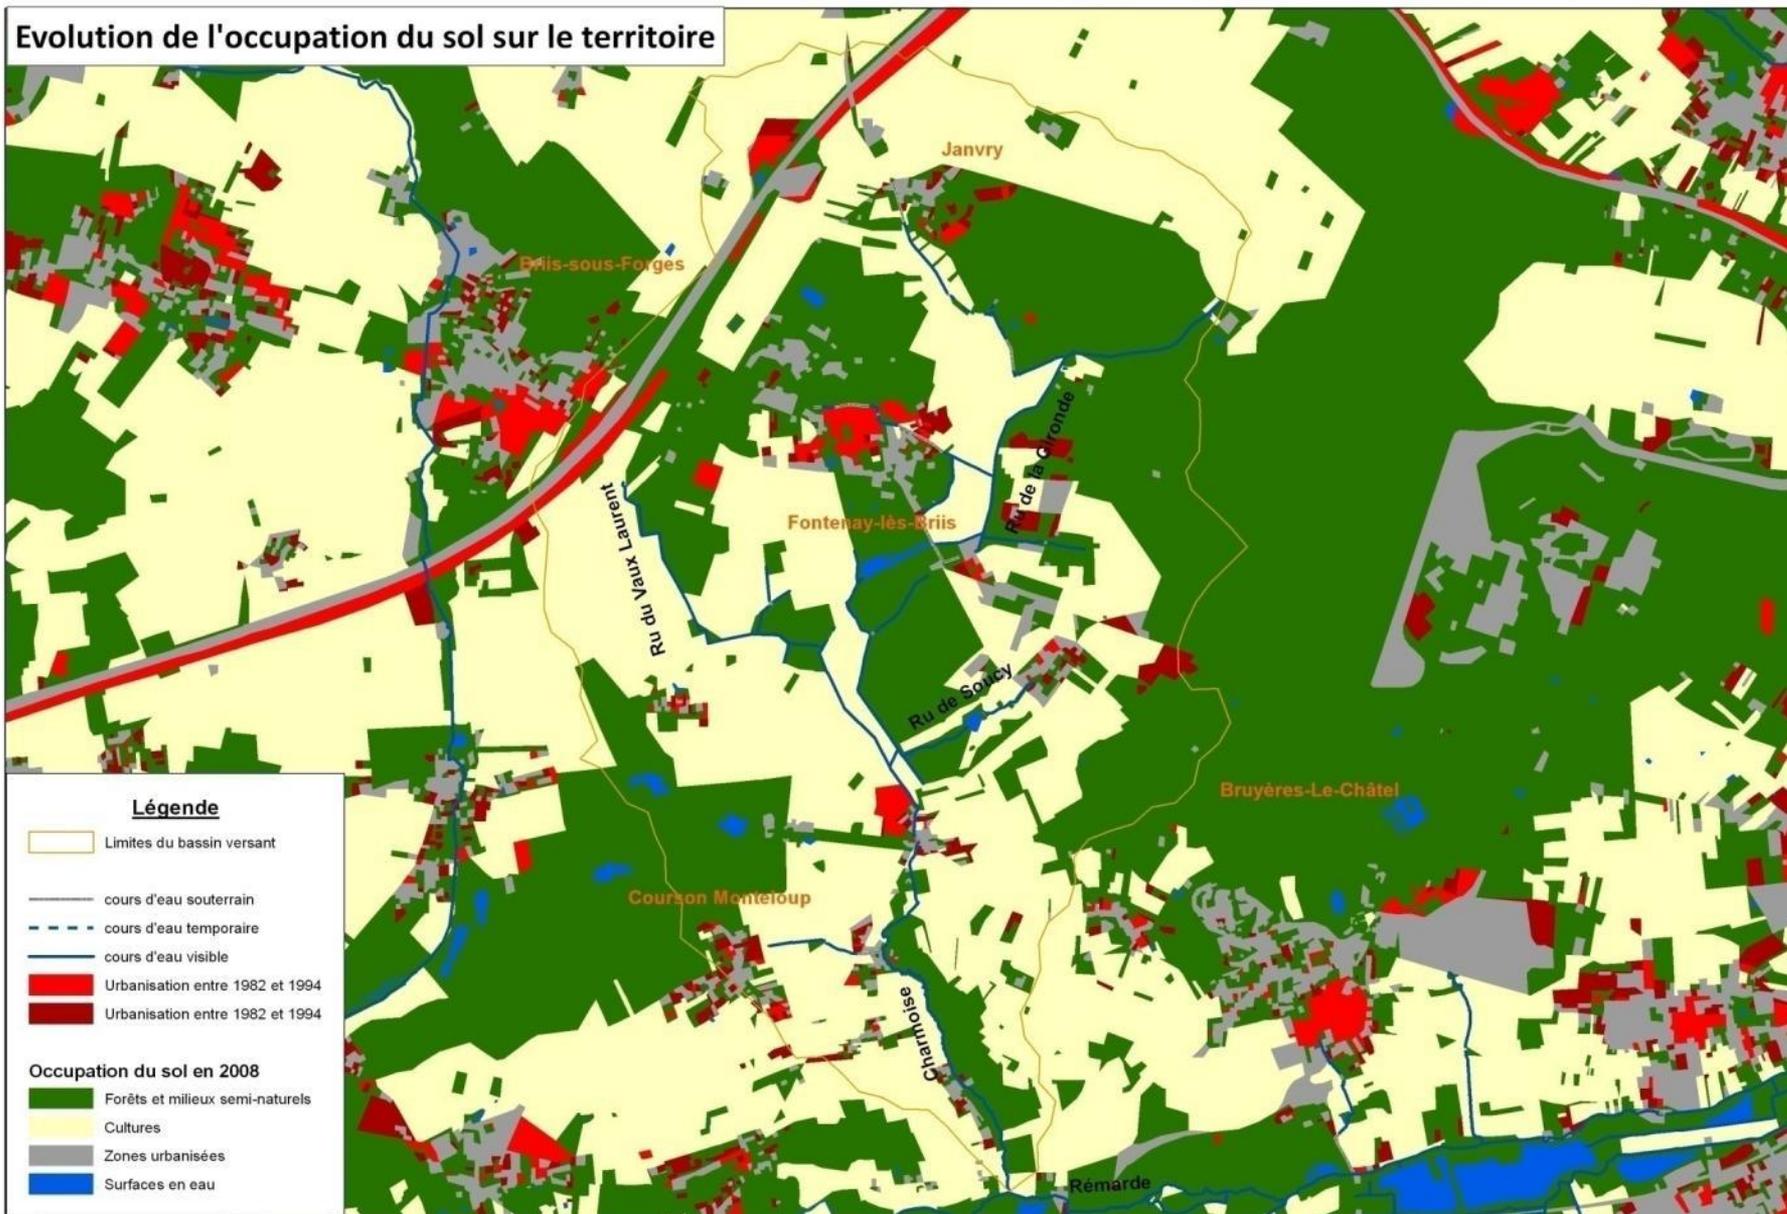
# Evolution de l'occupation du sol sur le territoire

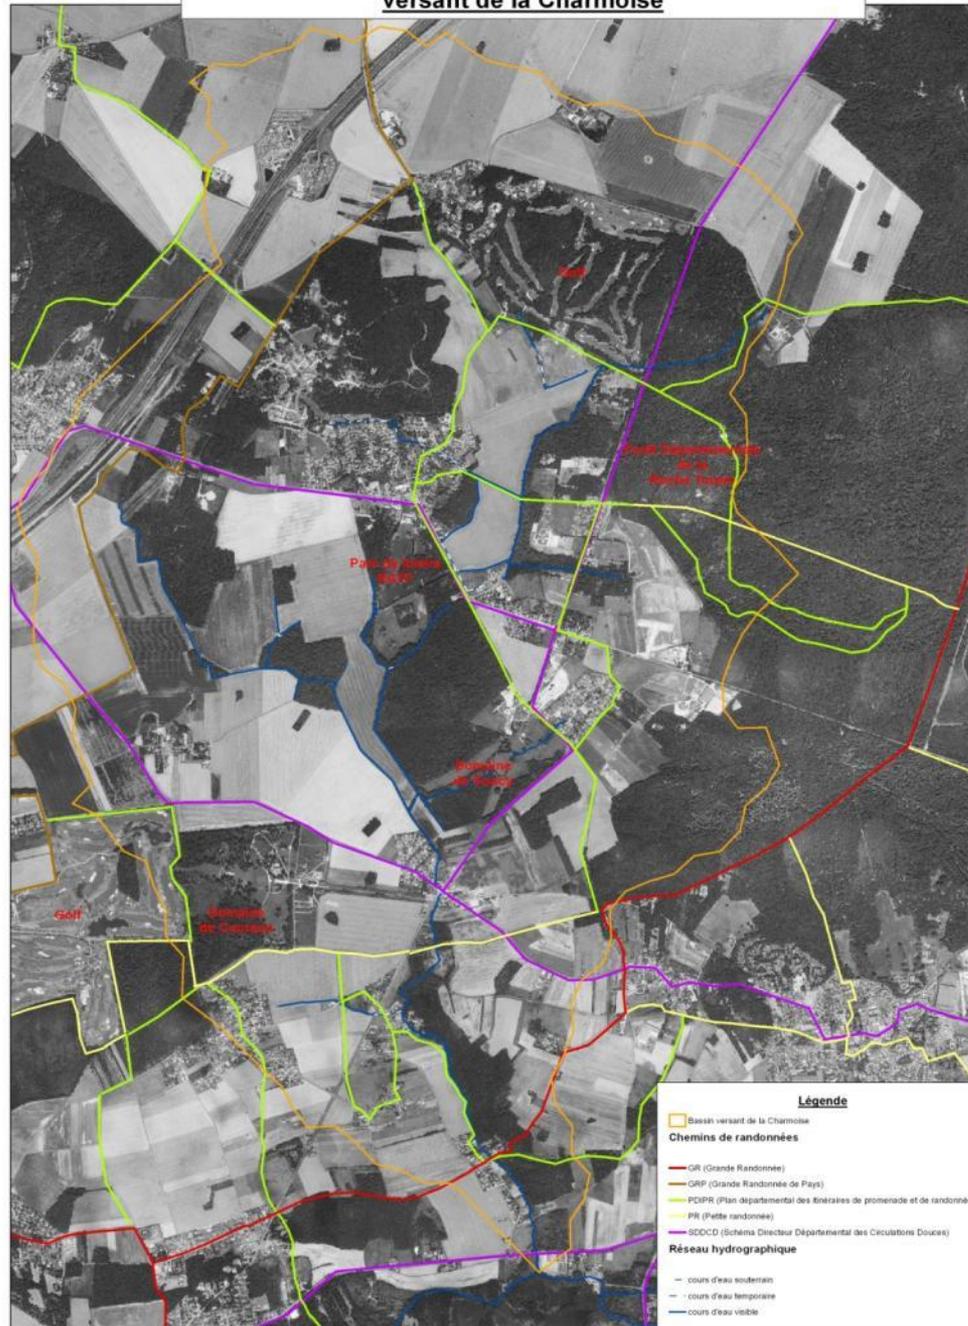
# Les chemins de promenade et de randonnée sur le bassin versant de la Charmoise

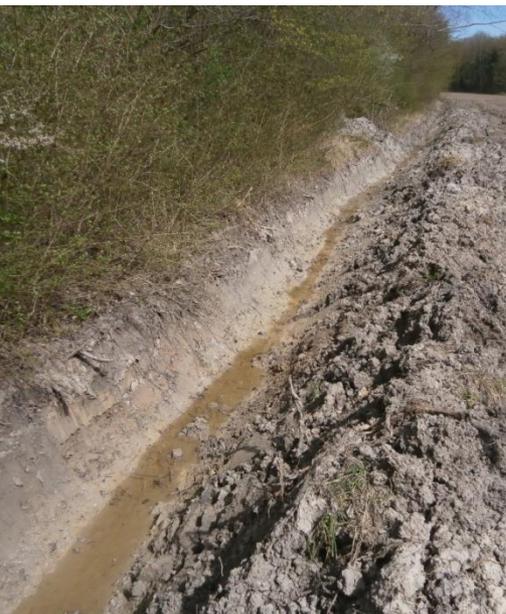
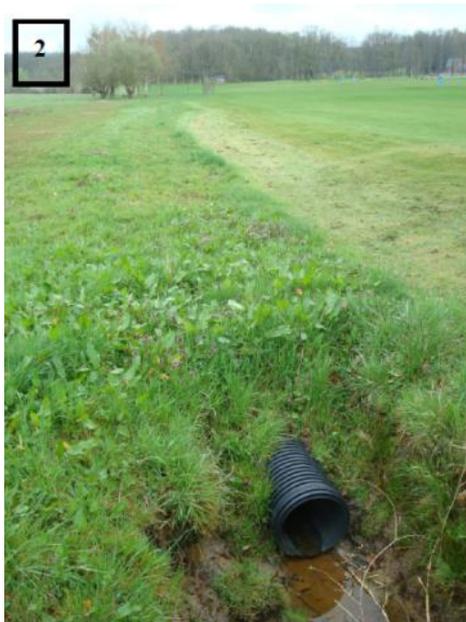
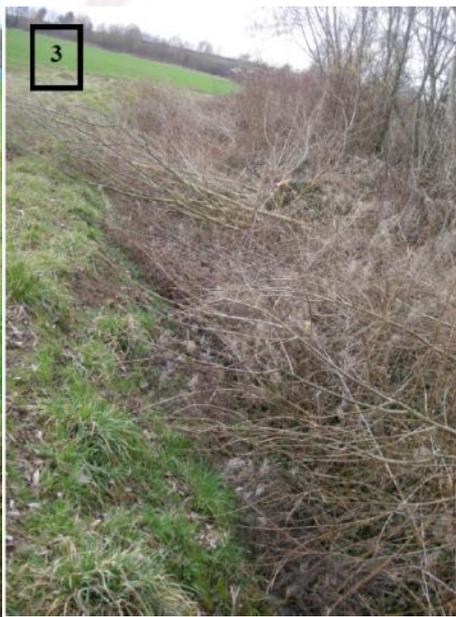
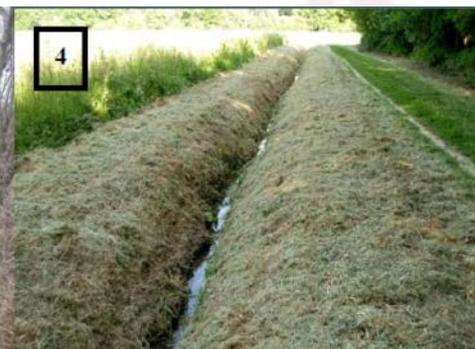
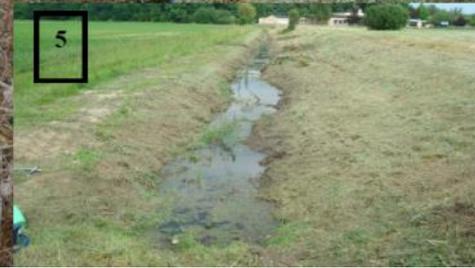
- 1 : curage du ru de la Gironde par le propriétaire riverain du cours d'eau (ou l'exploitant)
- 2 : busage d'un petit affluent du ru de la Gironde au niveau du golf de Marivaux
- 3 : Coupe à blanc de la ripisylve
- 4 : fauchage et labour de berge sur un affluent de la Gironde
- 5 : fauchage intégral de la végétation de la Gironde en amont de l'étang RATP

- ✓ Curage du Ru de la Gironde
- ✓ Busage de cours d'eau et fossés
- ✓ Entretien drastique ou inexistant de la ripisylve

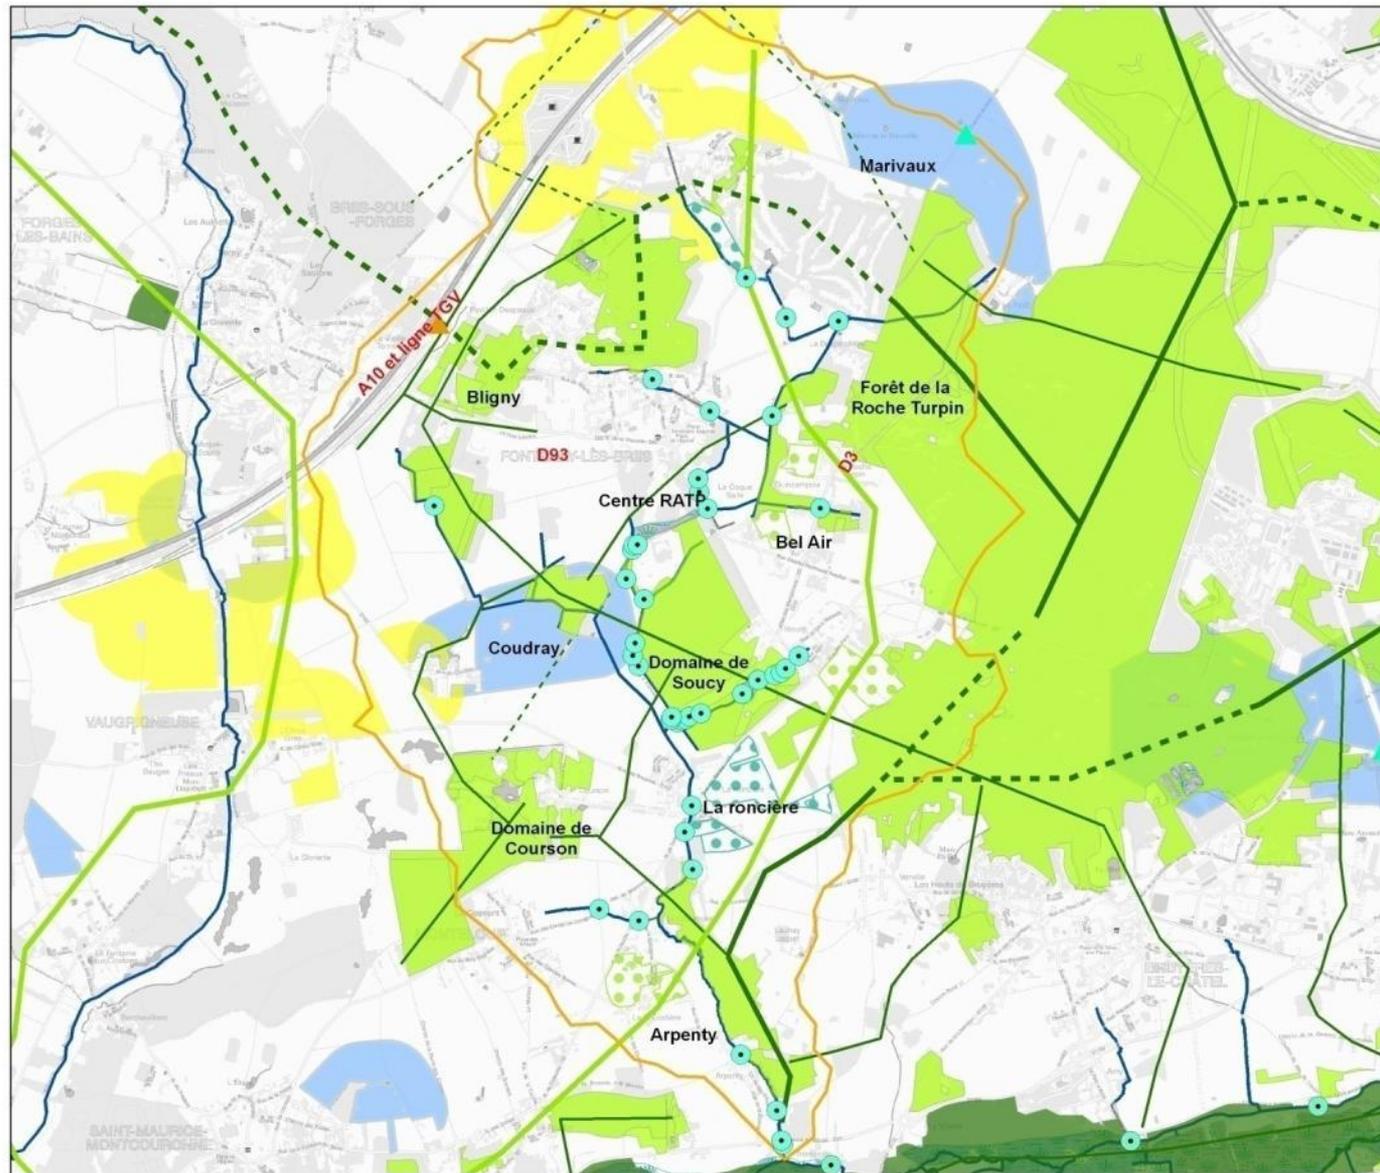
# Les objectifs de la Trame Verte et Bleue sur le bassin versant de la Charmoise

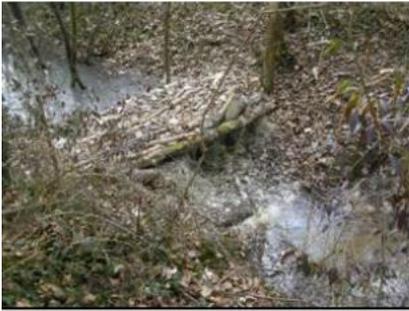
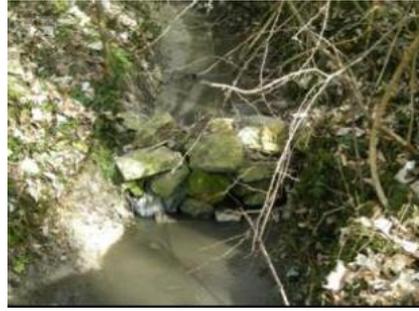
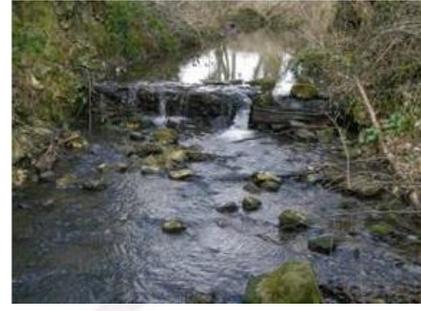
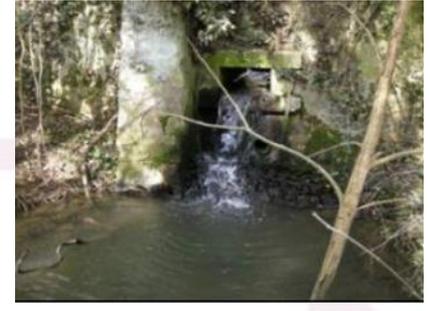
- Une trame bleue à restaurer
  - ✓ Nombreux ouvrages hydrauliques
